Nr. 16-001924-PR01 (PB-H05-05-de-01) vom 13.09.2016
 Auftraggeber: Ialonet, 19300 Aspropyrgos (Griechenland)

Pendelschlagprüfung in Anlehnung an DIN 18008-4; Anhang A

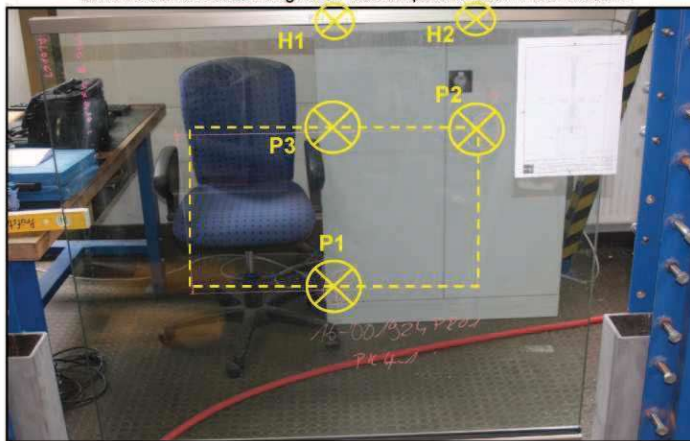
schematische Darstellung des Probekörpers und der Auftreffstelle

Pendel-schlag	Fallhöhe in mm	Auftreffstelle angriffseitig	Bemerkung
Prüfung Kantenschutz		H1	Kein erkennbarer Schaden am Glas
1	900	Pos. 1	Aufweitung des Profils um 3 mm; Asuzug der Halteschrauben aus Stahlrahmen; PK wurde danach wieder in Ausgangszustand versetzt.
2	100	Pos. 1	Kein weiterer Schaden festgestellt
Prüfung Kantenschutz		H2	Kein erkennbarer Schaden am Glas
3	900	Pos. 2	Keine weitere Aufweitung des Profils; Asuzug der Halteschrauben aus Stahlrahmen; PK wurde danach wieder in Ausgangszustand versetzt.
4	100	Pos. 2	Kein weiterer Schaden festgestellt
5	450	Pos. 3	manuelle Zerstörung der Scheibe auf Angriffseite; keine Aufweitung des Profils; Scheibe ist durch die Aufweitung des Profils in Schräglage geraten
6	100	Pos. 3	manuelle Zerstörung der Scheibe auf abgewandte Seite; Zerfall der Scheibe durch Eigengewicht
