Nr. 16-001924-PR01 (PB-H05-05-de-01) vom 13.09.2016
 Auftraggeber: Ialonet, 19300 Aspropyrgos (Griechenland)

Pendelschlagprüfung in Anlehnung an DIN 18008-4; Anhang A

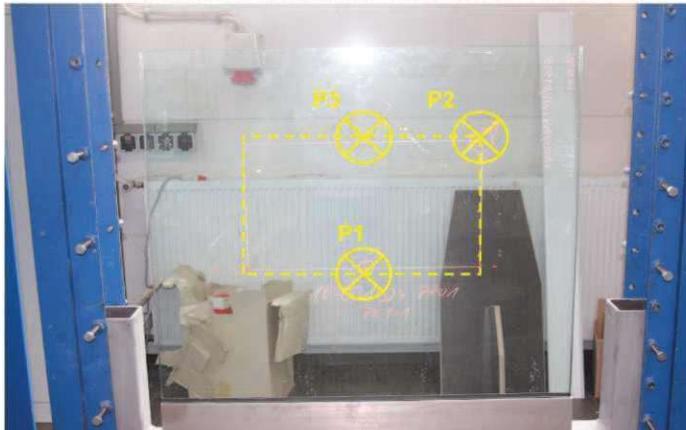
Probekörper 1

Pendel- schlag	Fallhöhe in mm	Auftreffstelle angriffseitig	Bemerkung
1	700	Pos. 1	Keine Aufweitung des Profils; Asuzug der Halteschrauben aus Stahlrahmen; PK wurde danach wieder in Ausgangszustand versetzt.
2	700	Pos. 2	Aufweitung des Profils um 1,5 mm zum Neuzustand; Asuzug der Halteschrauben aus Stahlrahmen; PK wurde danach wieder in Ausgangszustand versetzt.
3	900	Pos. 1	Keine Aufweitung des Profils; Asuzug der Halteschrauben aus Stahlrahmen; PK wurde danach wieder in Ausgangszustand versetzt.
4	100	Pos. 1	Kein weiterer Schaden festgestellt
5	900	Pos. 2	Aufweitung des Profils um 2,0 mm zum Neuzustand; Asuzug der Halteschrauben aus Stahlrahmen; PK wurde danach wieder in Ausgangszustand versetzt.
6	100	Pos. 2	Kein weiterer Schaden festgestellt
7	450	Pos. 3	manuelle Zerstörung der Scheibe auf Angriffseite; keine Aufweitung des Profils und kein Schraubenauszug aus Stahlrahmen
8	100	Pos. 3	manuelle Zerstörung der Scheibe auf abgewandte Seite; Zerfall der Scheibe durch Eigengewicht
